Sanierung Ziegel-Sichtfassade, Jesuskirche, Haar b. München

Mauerwerkssanierung der Ziegelsichtfassaden, 2017.

Instandhaltung denkmalgeschützter Fassaden im Spannungsfeld zwischen Richtlinie(n) und Denkmalanforderung

Sanierung Glockenturm Jesuskirche, Haar b. München

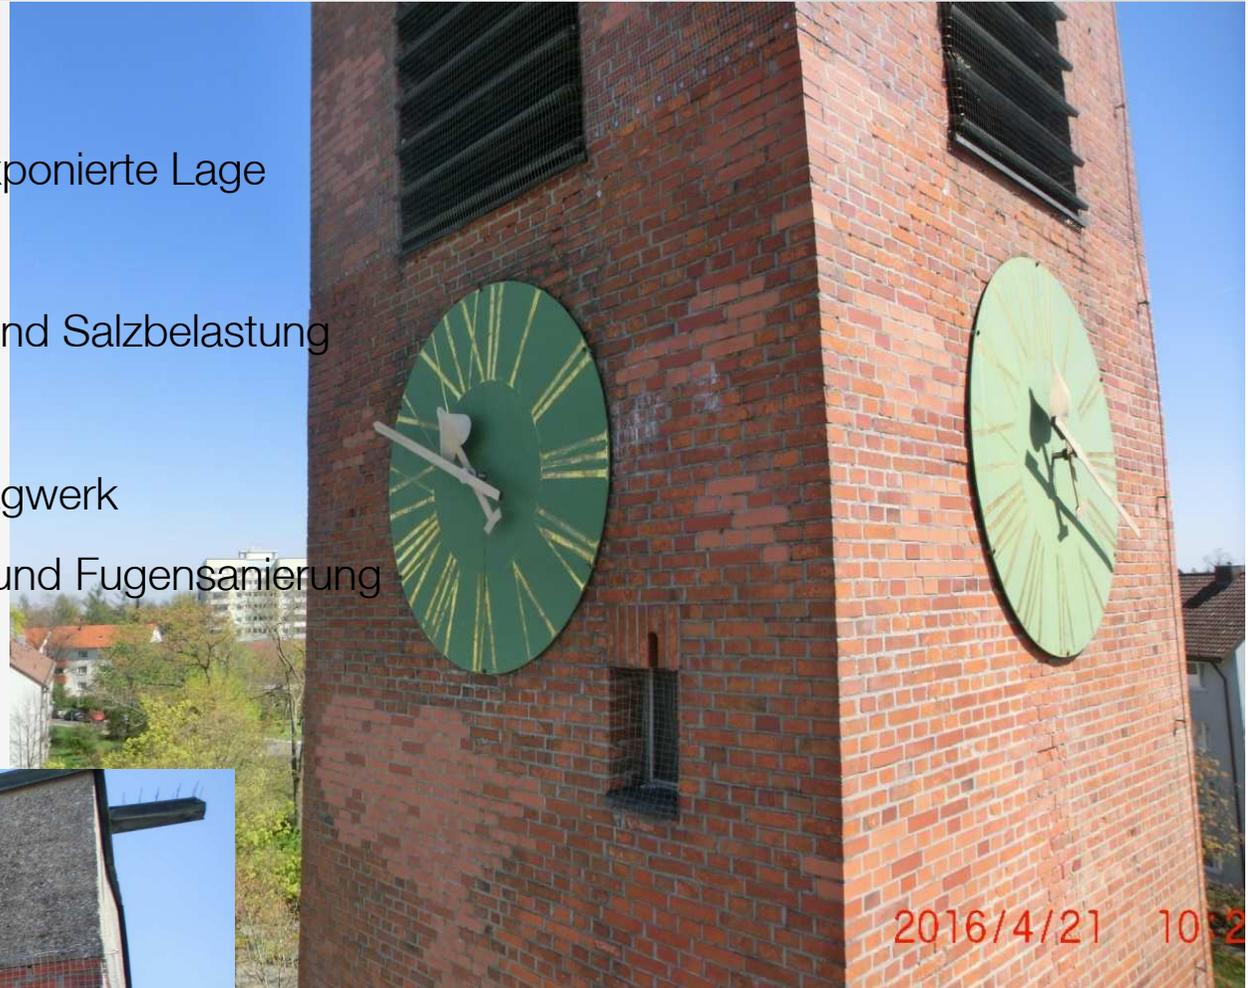
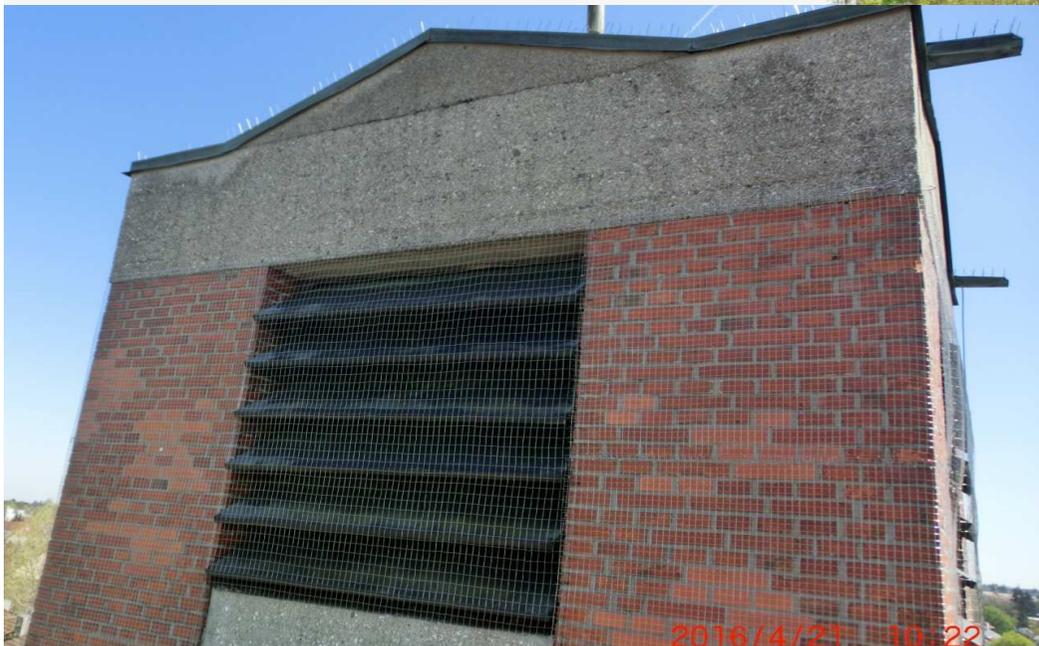
- hohe Schlagregenbeanspruchung, exponierte Lage
- Ziegelbruchstücke fallen herab
- Innenbereich (Putze) hohe Feuchte- und Salzbelastung
- Die Innenputze lösen sich ab
- Betonabplatzungen am Stahlbetontragwerk
- Unsachgemäßer Mauerwerkstausch und Fugensanierung

Verkehrssicherheit nicht erfüllt:

Turmseiten im oberen Bereich der Glockenstube mit Edelstahlgewebe bekleidet (wegen herabfallender Ziegelbruchstücke)

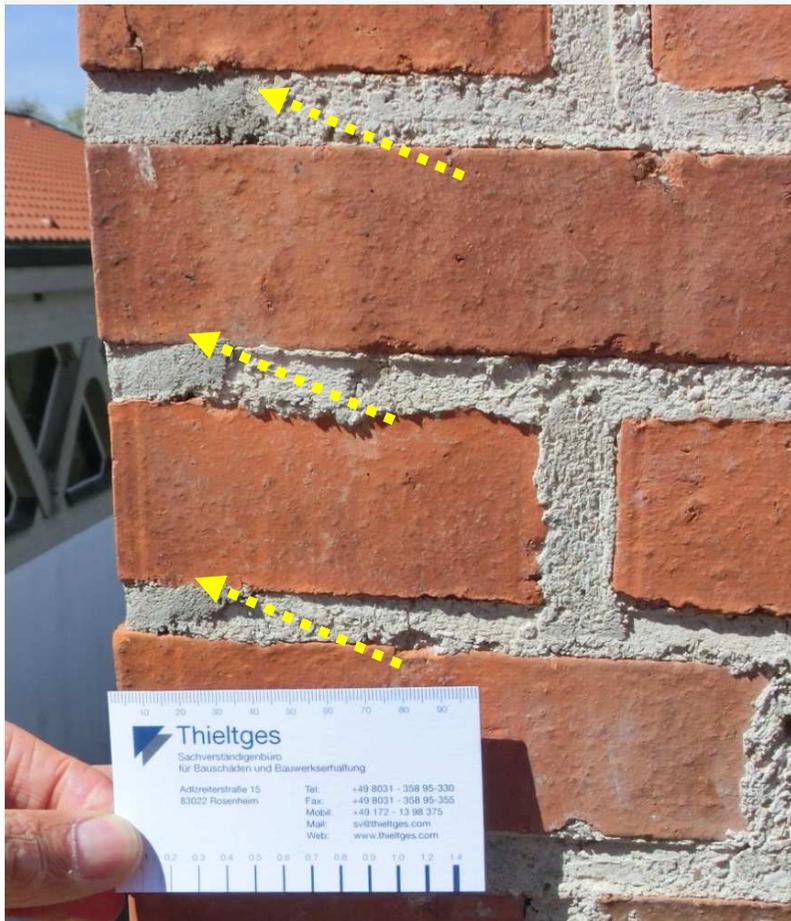
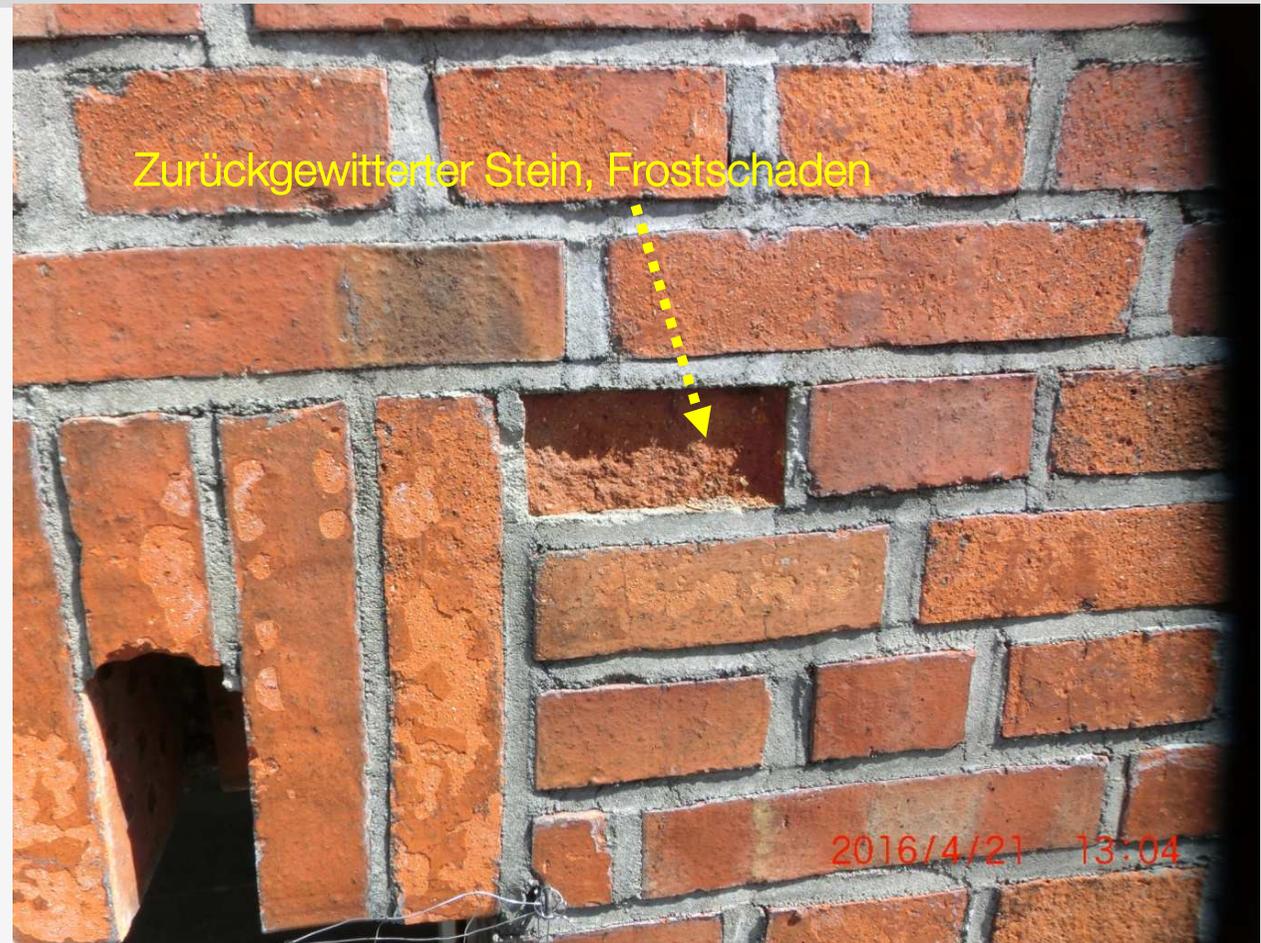
Das ursprüngliche Fugenmaterial der Südseite wurde (im Rahmen einer früheren Sanierung) in den gekennzeichneten Bereichen bis zu 20 mm tief ausgetauscht.

Feuchte- und frostbeständige Ziegel (Klinker) neben gering gebrannten Ziegeln.

- A1 Herstellen einer witterungsbeständigen, wasserabweisenden Ziegeloberfläche. Ergänzung des Restquerschnittes abgewitterter Ziegel durch Steinersatzmaterial.
- A2 Austausch stark geschädigter Einzelziegel.
- A3 Austausch der oberflächennahen Lager- und Stoßfugen durch wasserabweisende Fugenmörtel.
- A4 Schlagregenschutz durch hydrophobierende Imprägnierung der Fassadenflächen (Mauerwerks- und Betonflächen).

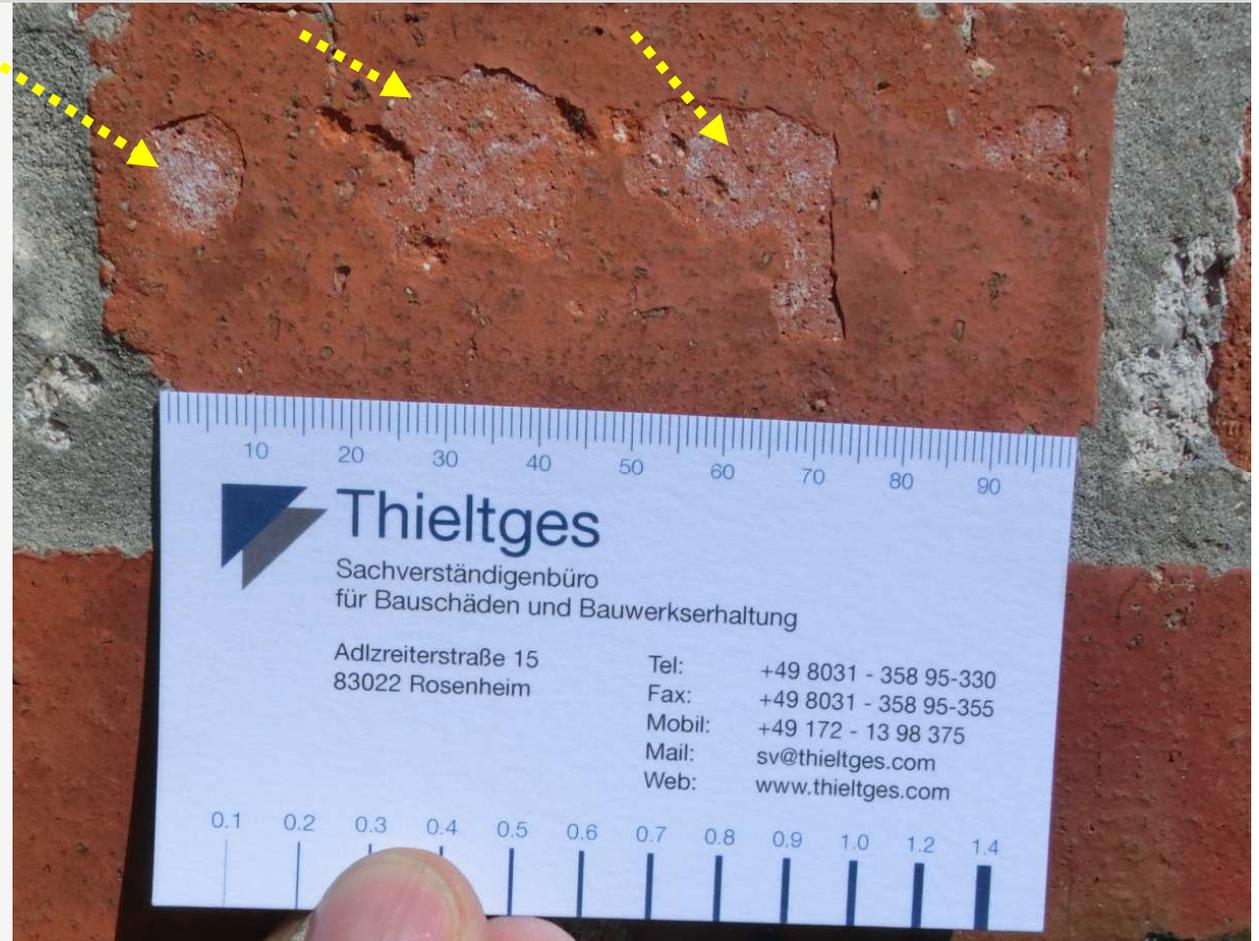
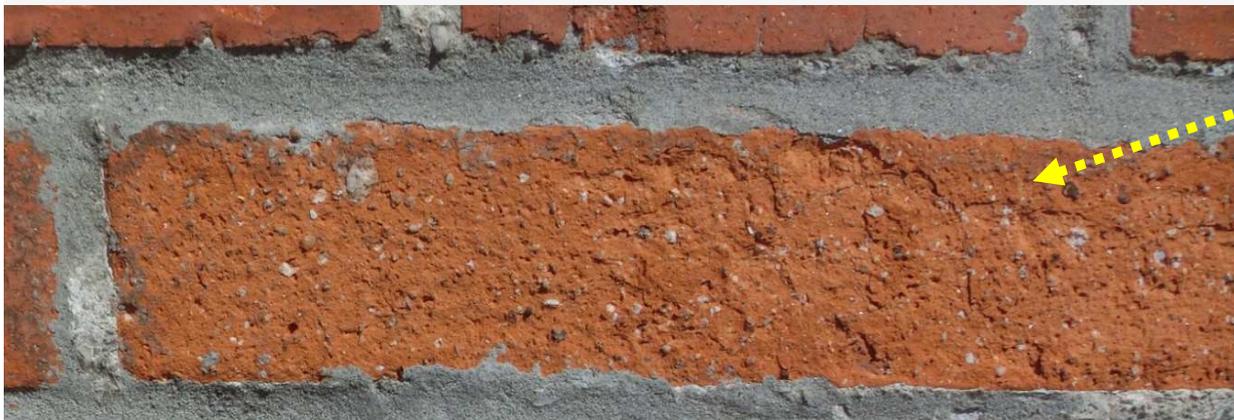
Frostschaden:

Abschelbungen/Abschuppung, flächige
Ablösungen der Ziegelschale
/Sinterschicht < 1 mm.

Vollständige Ablösung der
Ziegelschale/Sinterschicht < 1 - 2 mm.
Die Ziegeloberfläche sandet unter
Substanzverlust ab.

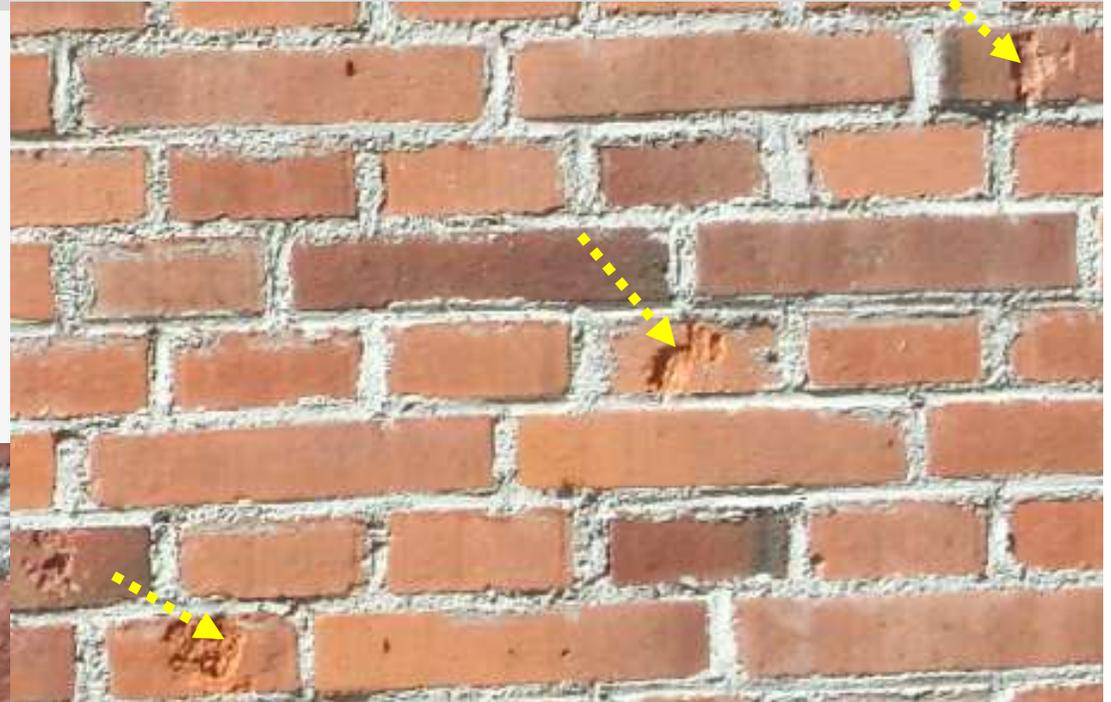
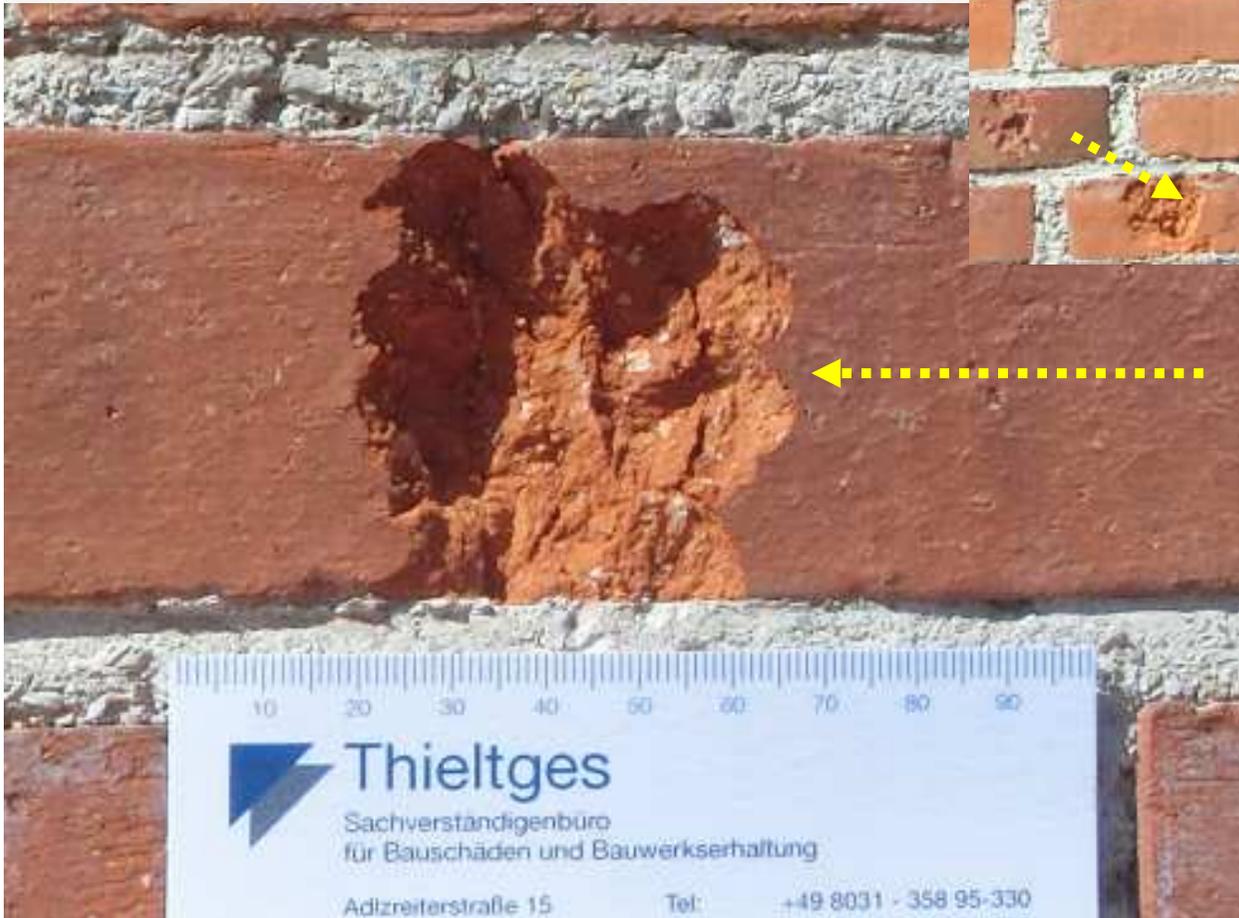
Mechanische Beschädigungen Ostfassade, bis zur Glockenstube.

Detailaufnahme einer Beschädigung an der Ostfassade. Aufgrund des Schadensbildes ist davon auszugehen, dass die Beschädigungen mit hohem Energieaufwand eingebracht wurden (z.B. Einschüsse).

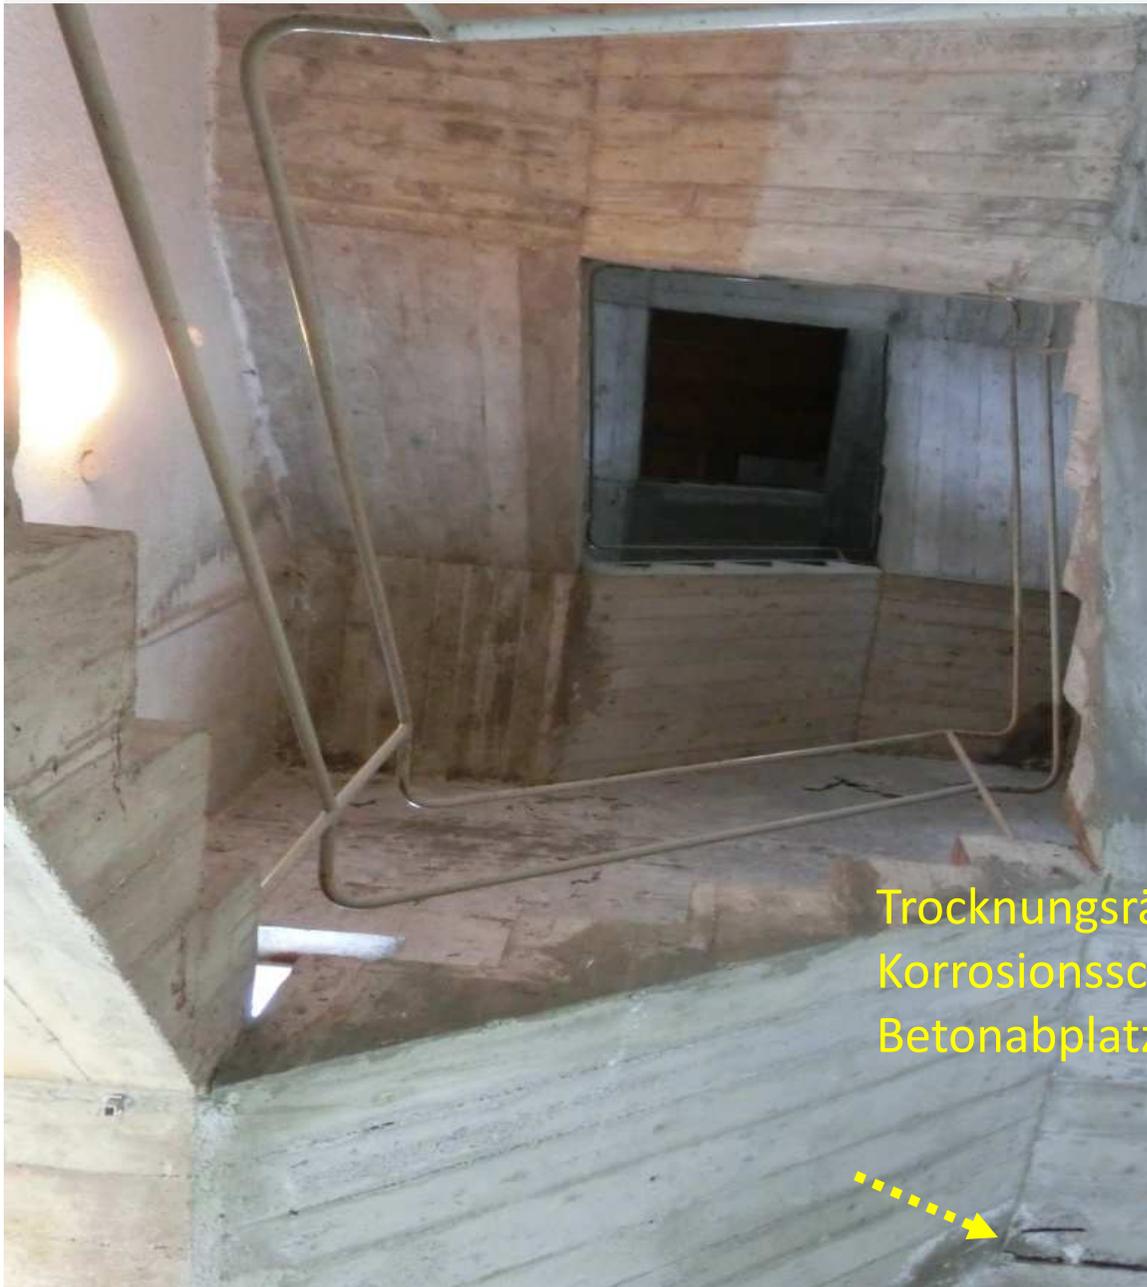
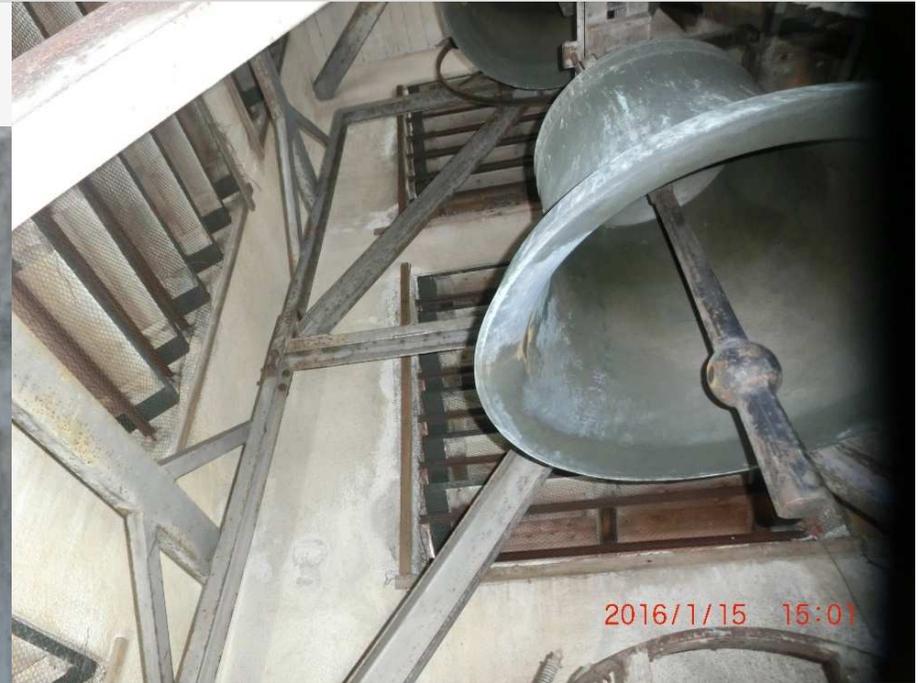
Trocknungsränder,
Korrosionsschäden,
Betonabplatzungen

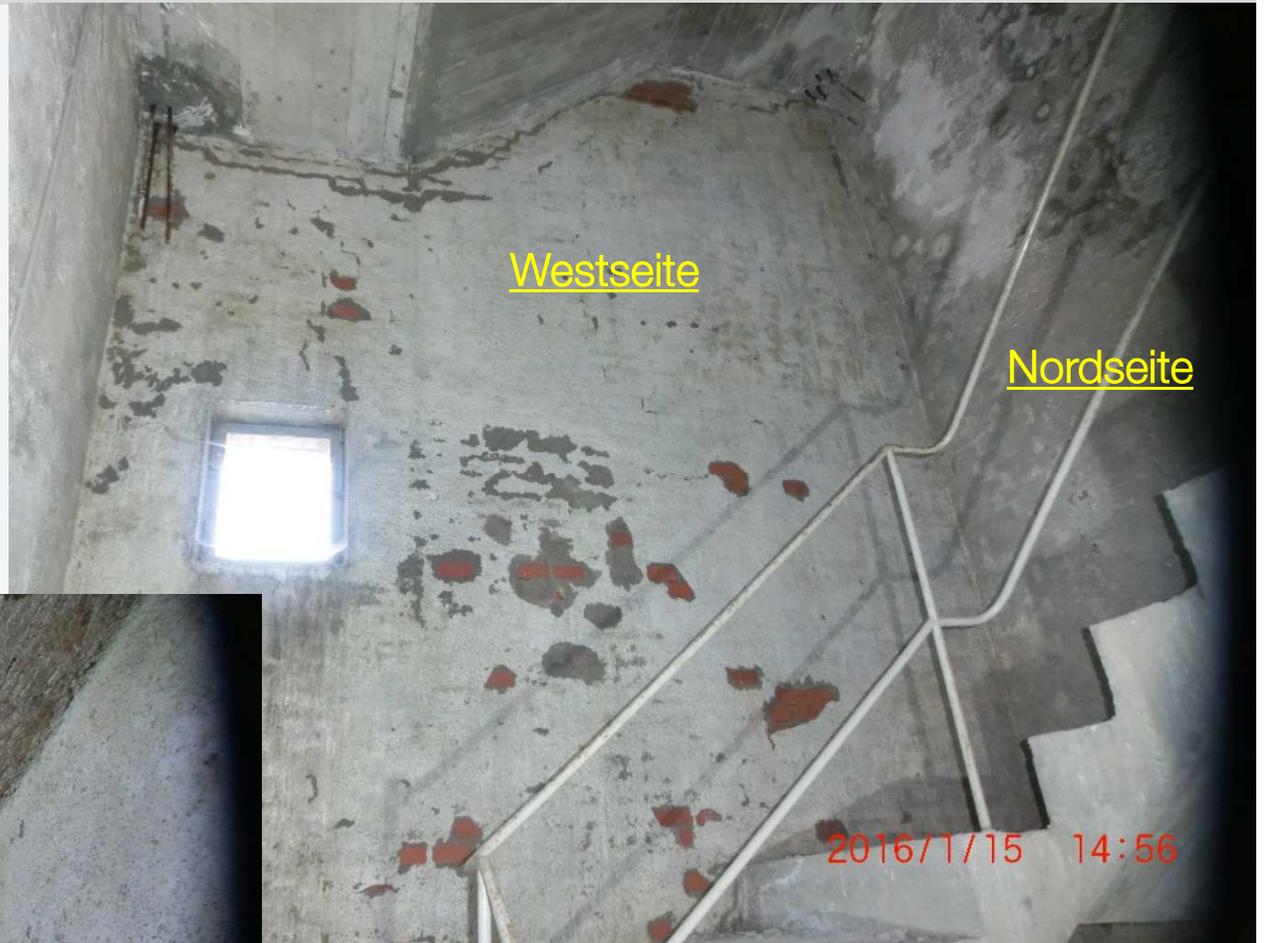
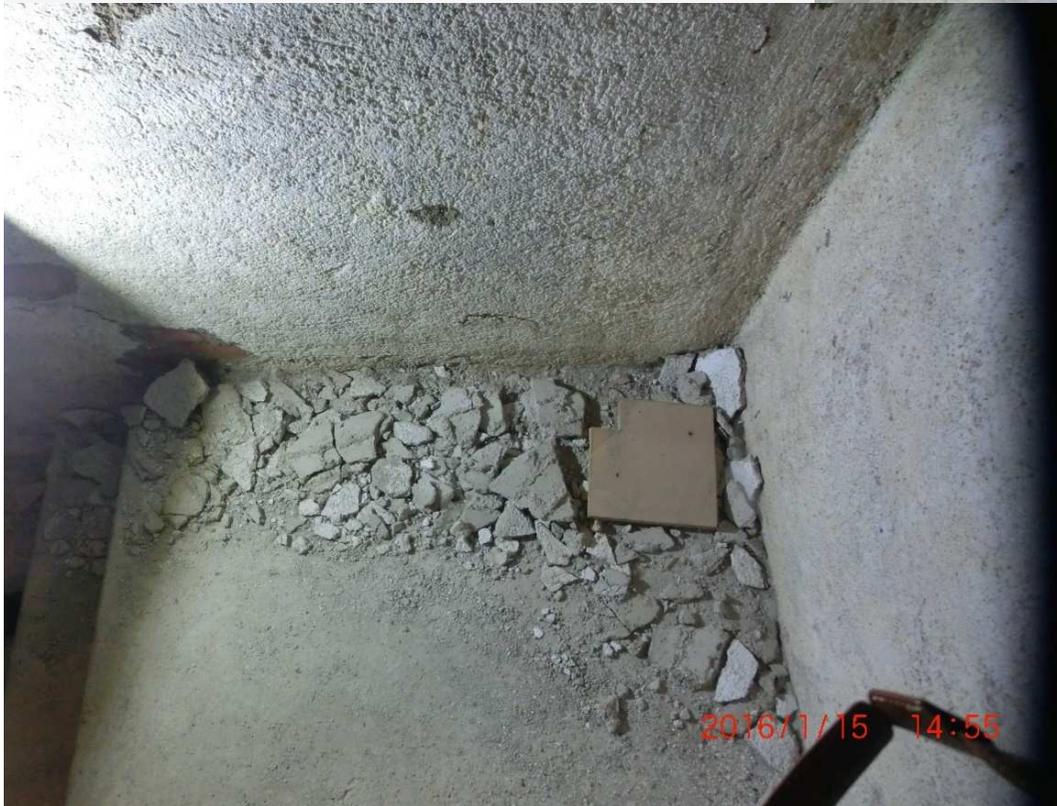
Flächige Putzablösungen und
Hohllagen, hohe Feuchte- und
Salzbelastung

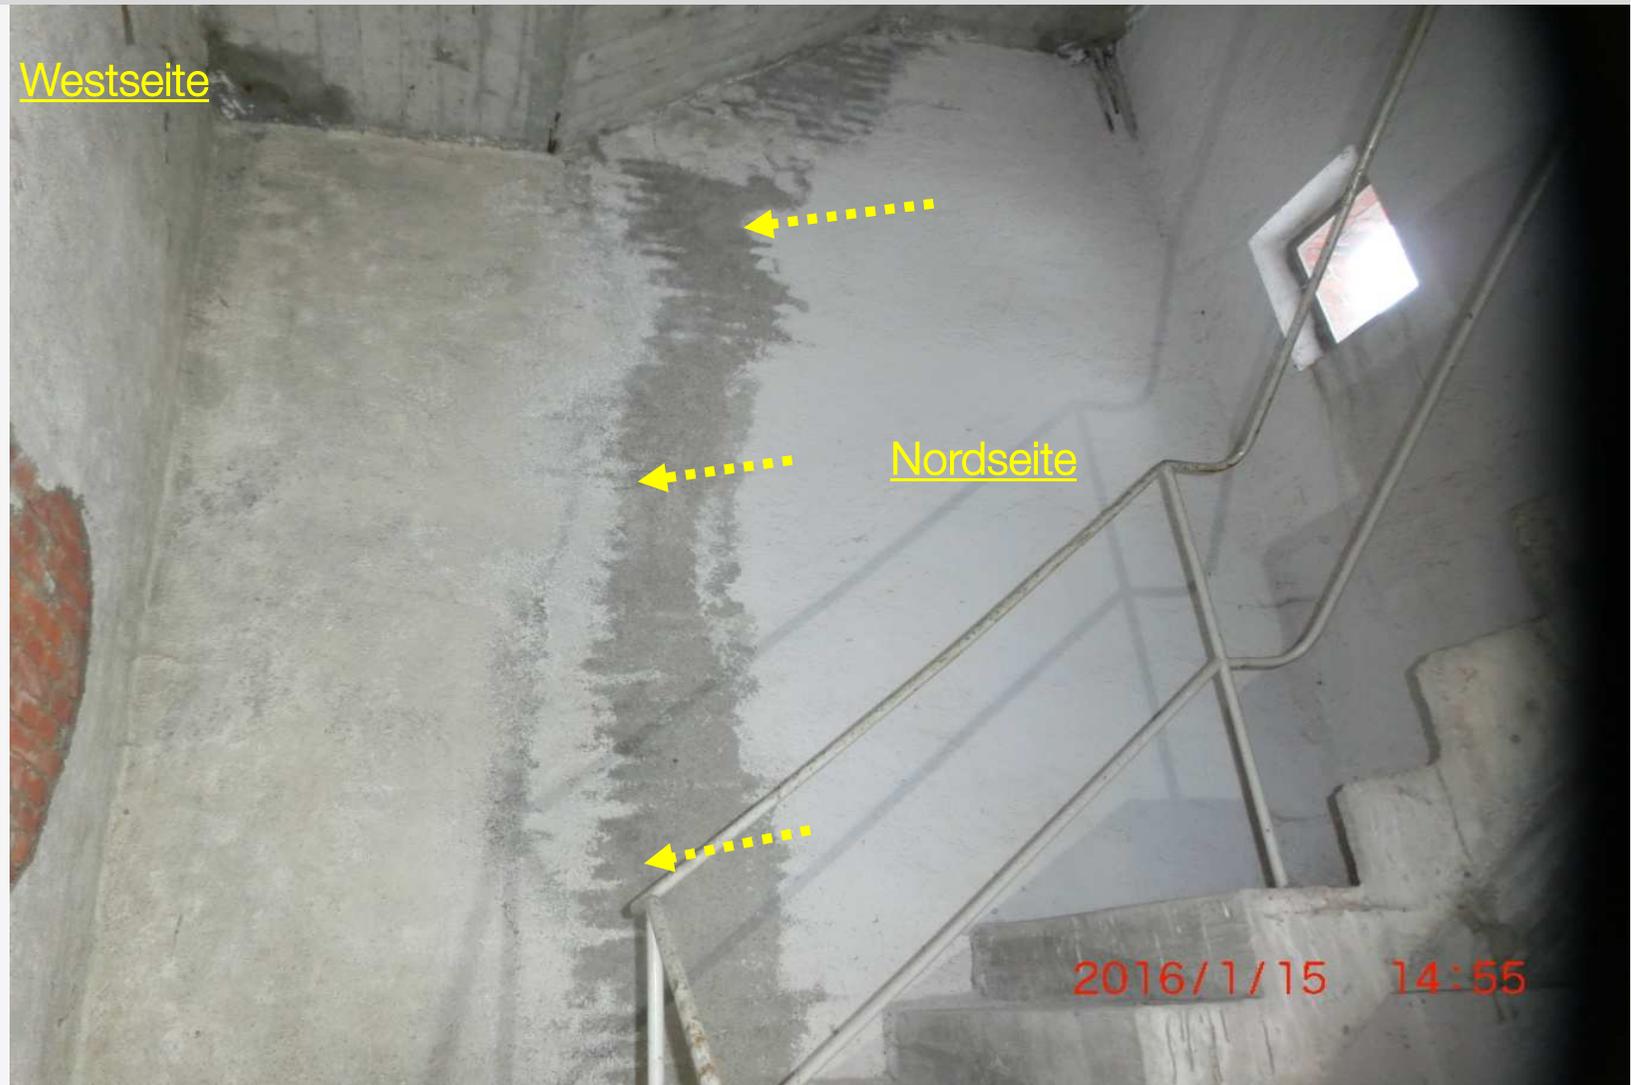
Etwa in der Mitte der Nordfassade (analog an der Südfassade) verläuft der Trocknungshorizont. In dem zur Westfassade orientierten Bereich sind Feuchte- und Salzbelastungen erkennbar. Der nach rechts, schlagregenabgewandte Bereich, ist schadensfrei.

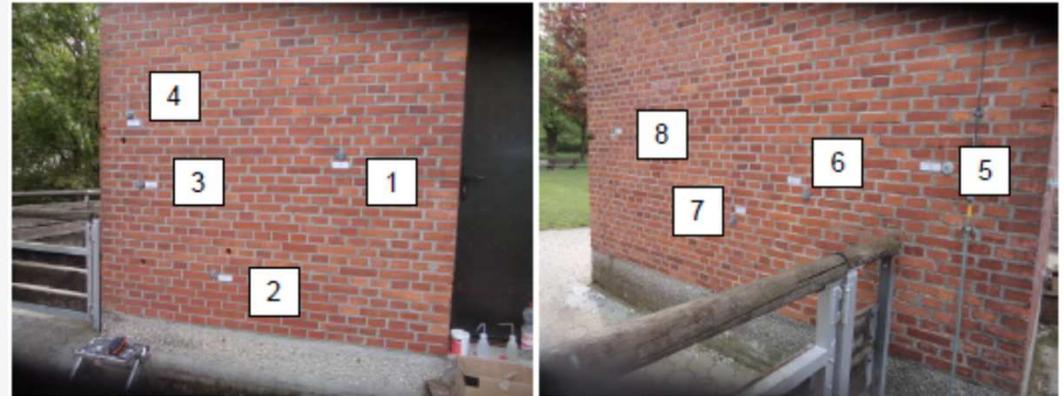
Bild 1: Wasseraufnahmeversuche 1-4 (Westseite)

Die vorhandenen Fugenmörtel besitzen überwiegend eine hohe kapillare Saugfähigkeit (Röhrchen Nr. 1, 2 und 7). Dies gilt sowohl für den Altbestand als auch für erneuerte Fugenbereiche. Die Wasseraufnahmemessungen auf den Ziegeloberflächen (ohne Fugenanteile) ergeben geringe Saugfähigkeiten (Röhrchen Nr. 3, 4, 5 und 8). Die Wasseraufnahme findet überwiegend über die Fugenbereiche statt. Auch bei der Wasserbeaufschlagung mit der Spritzflasche („Bewässerungsversuch“) zeigen die Fugen eine deutlich ausgeprägtere Saugfähigkeit gegenüber den Ziegeln/Klinkern.

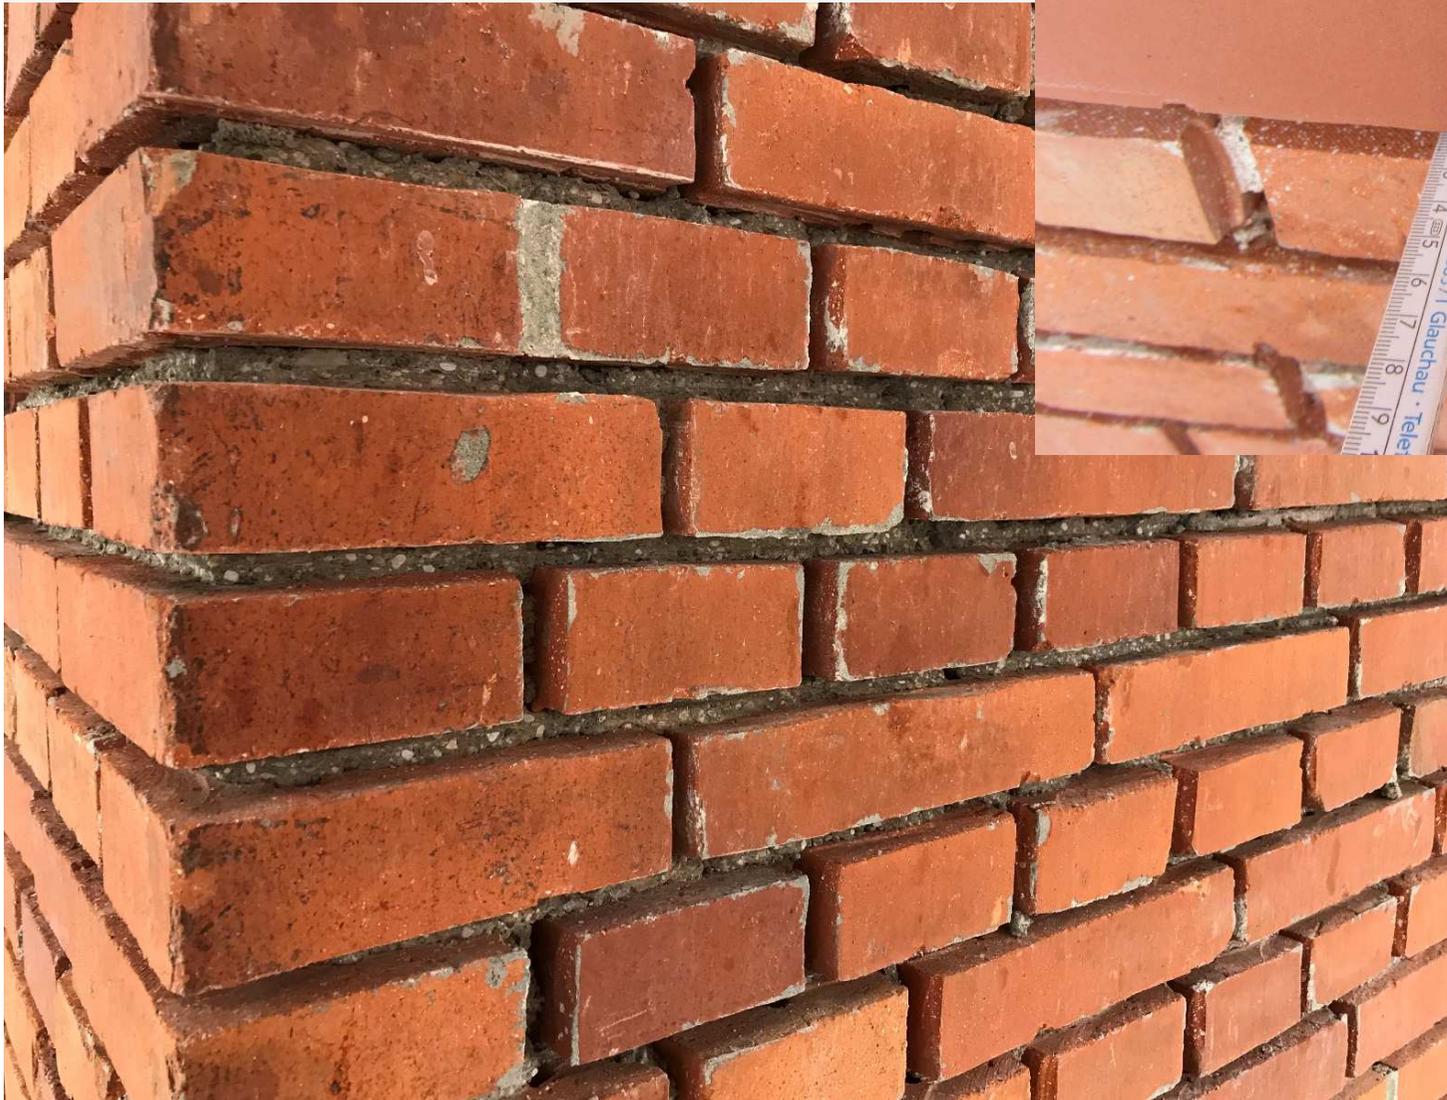
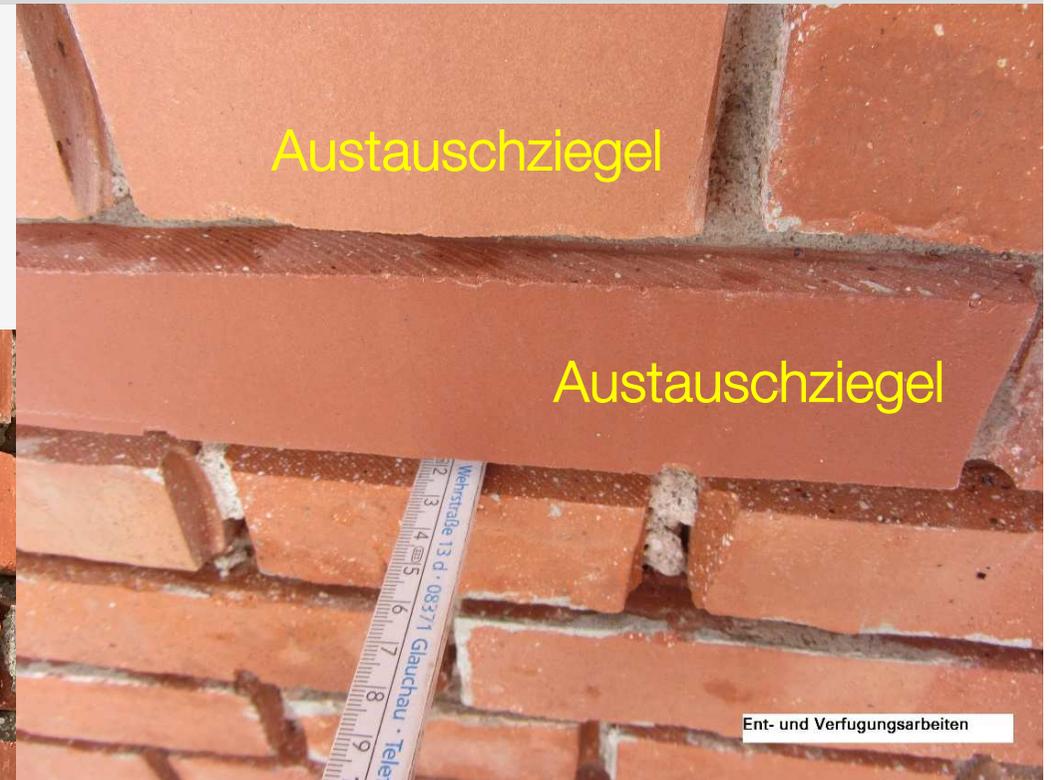
Fassadenflächen nach der Entfugung
mittels Handfräse.

Ent- und Verfugungsarbeiten
