Instandsetzung Sichtbetonfassaden im Spannungsfeld zwischen Richtlinie und Denkmalanforderung

Vortrag Thieltges 22.09.2016
Bayerisches Landesamt für Denkmalpflege

Instandsetzung St. Matthäuskirche München, Glockenturm

Instandsetzung der Sichtbetonfassaden am Glockenturm

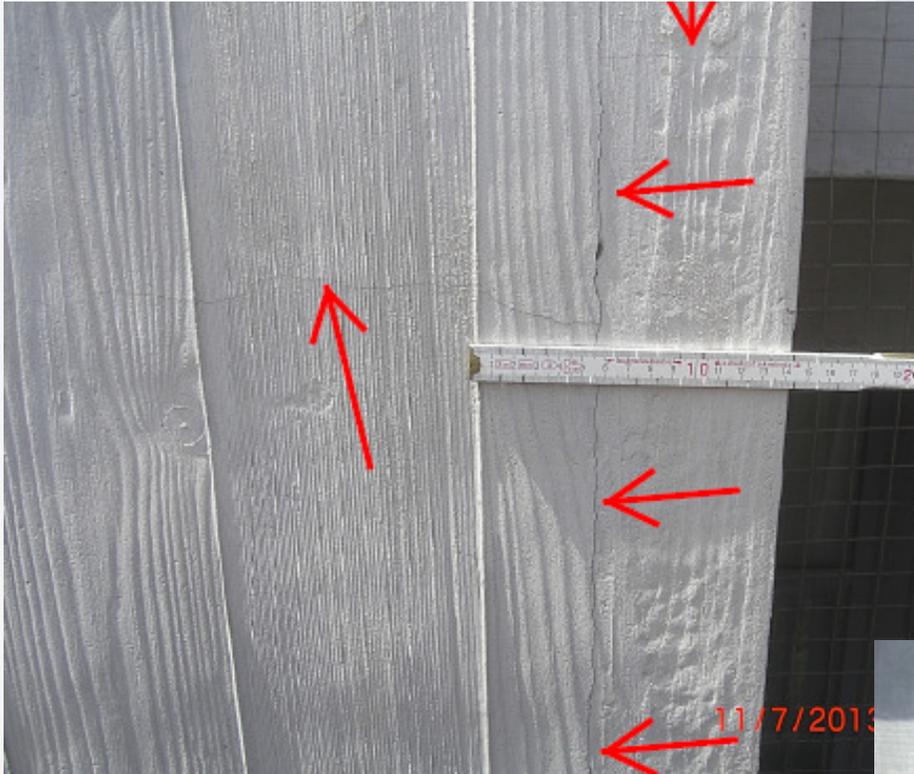
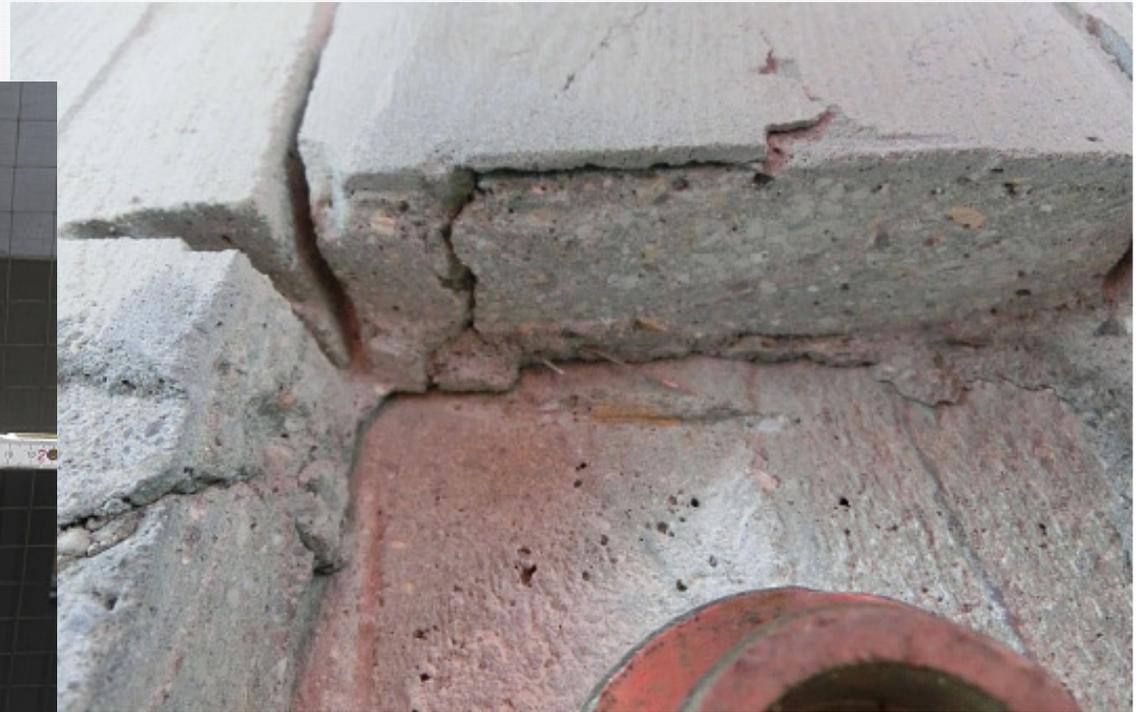
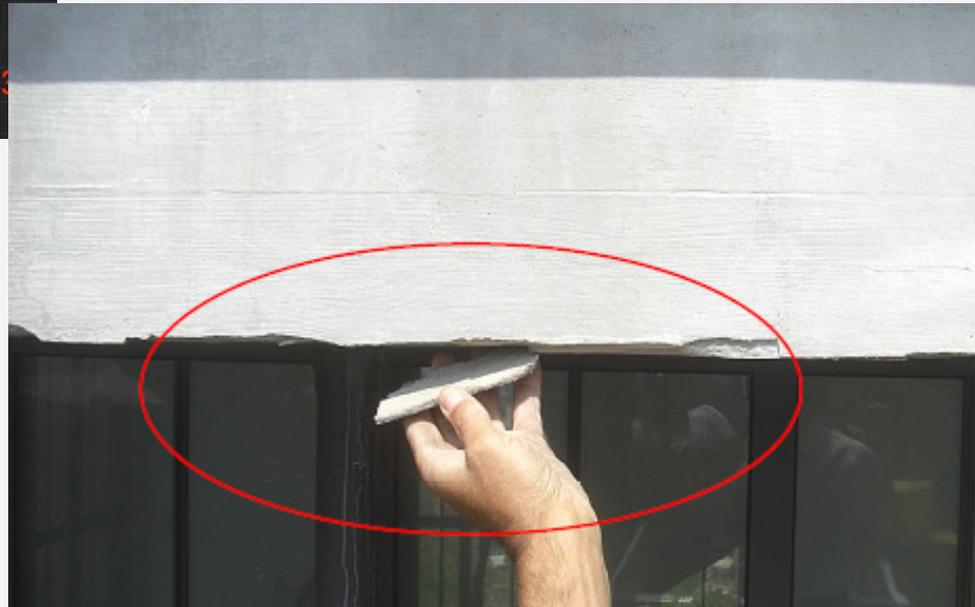
Schadensbild

- Bei Abklopfen werden zum Teil großflächige Hohllagen festgestellt. Vorwiegend an den Kanten der Lisenen durchgehende, wasserführende Risse, $R_w 0,4 - 0,6$ mm.
- Vereinzelt Risse R_w bis zu 1,0 mm mit Kantenabplatzungen.
- Die übrigen Flächen zeigten die bereits in 2007 vorzufindenden Rissbilder.
- Größte Schadenshäufigkeit an der Süd- und Westfassade zwischen 26 bis 45 hm, Schäden an der Ostfassade am geringsten.

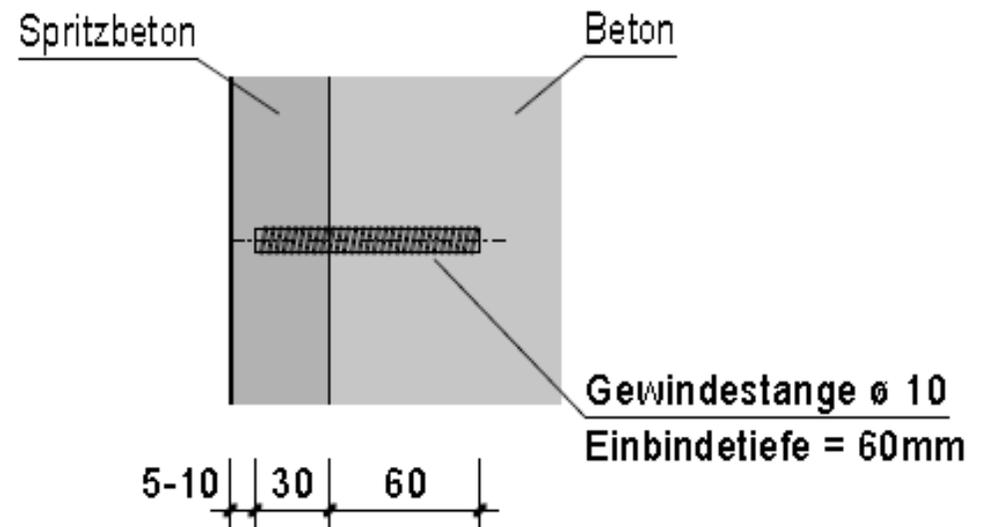
Detail Verdübelung

Spritzbeton t = 35-40mm

Verdübelung mit
HILTI HIT Hy 200 - A
+ HIT - V - R, M10
