# Instandsetzung St. Matthäuskirche München, Glockenturm

## Objektbeispiel 1a

Instandsetzung der Sichtbetonfassaden am Glockenturm

Ausführung 2014 – 2015

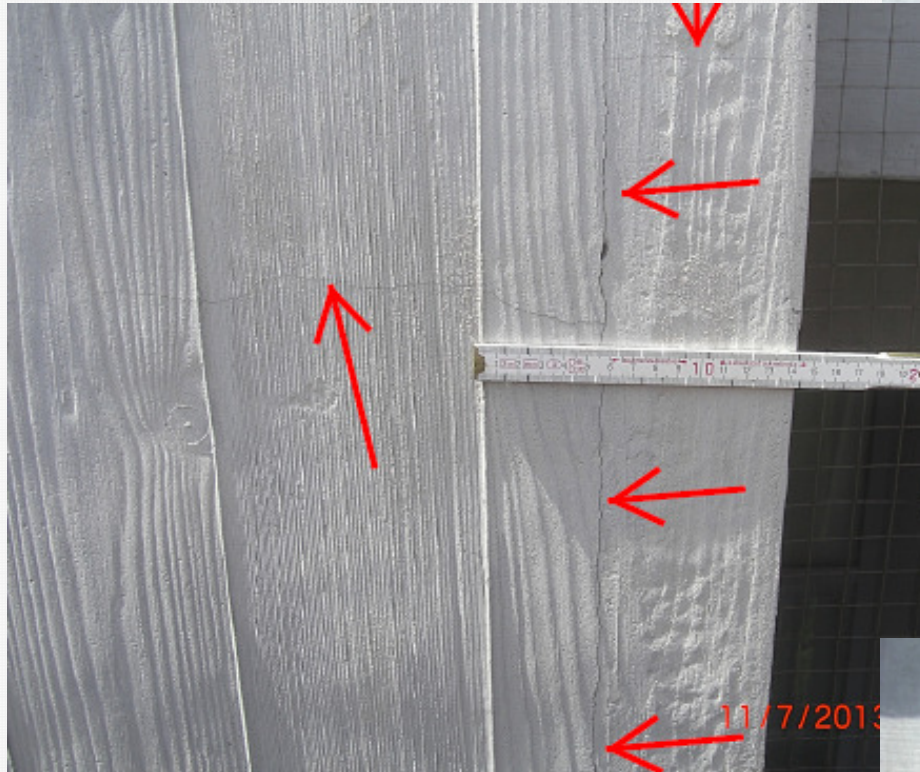
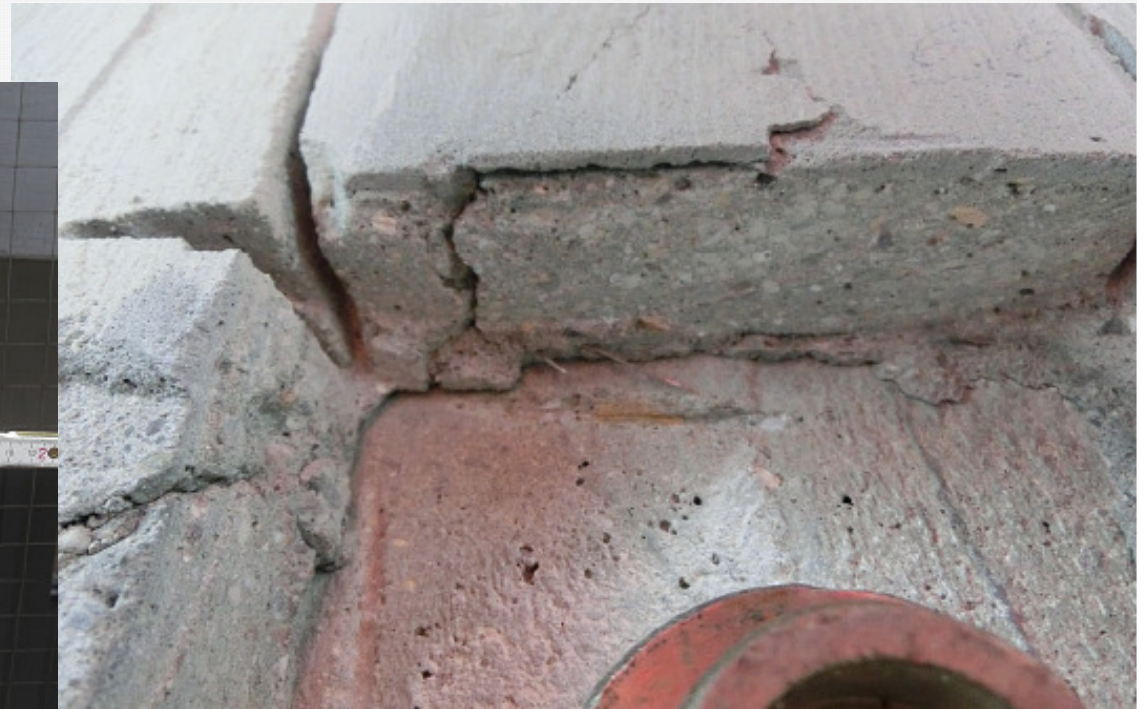
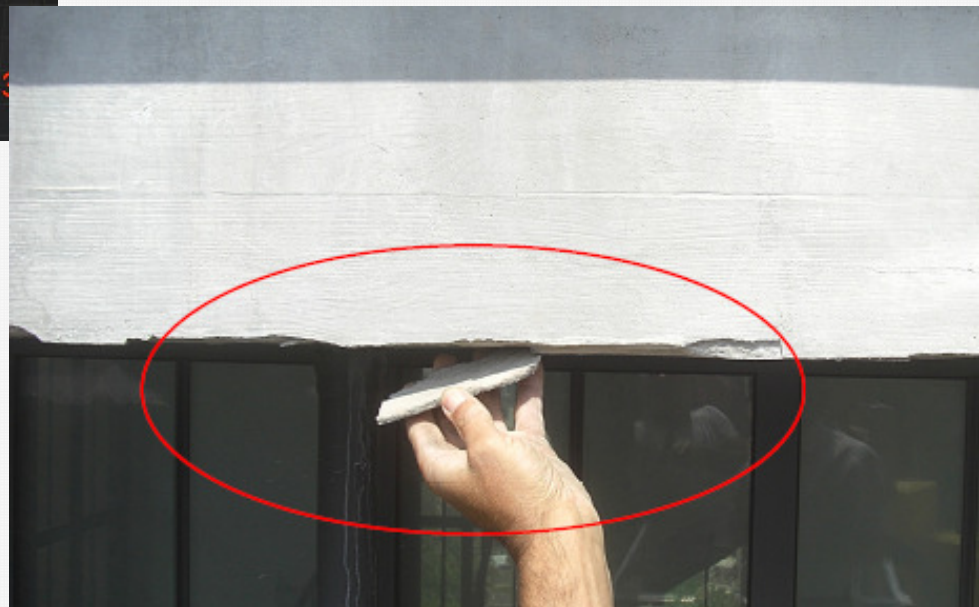
## Schadensbild

- Bei Abklopfen werden zum Teil großflächige Hohllagen festgestellt. Vorwiegend an den Kanten der Lisenen durchgehende, wasserführende Risse,  $R_w 0,4 - 0,6$  mm.
- Vereinzelt Risse  $R_w$  bis zu 1,0 mm mit Kantenabplatzungen.
- Die übrigen Flächen zeigten die bereits in 2007 vorzufindenden Rissbilder.
- Größte Schadenshäufigkeit an der Süd- und Westfassade zwischen 26 bis 45 hm, Schäden an der Ostfassade am geringsten.

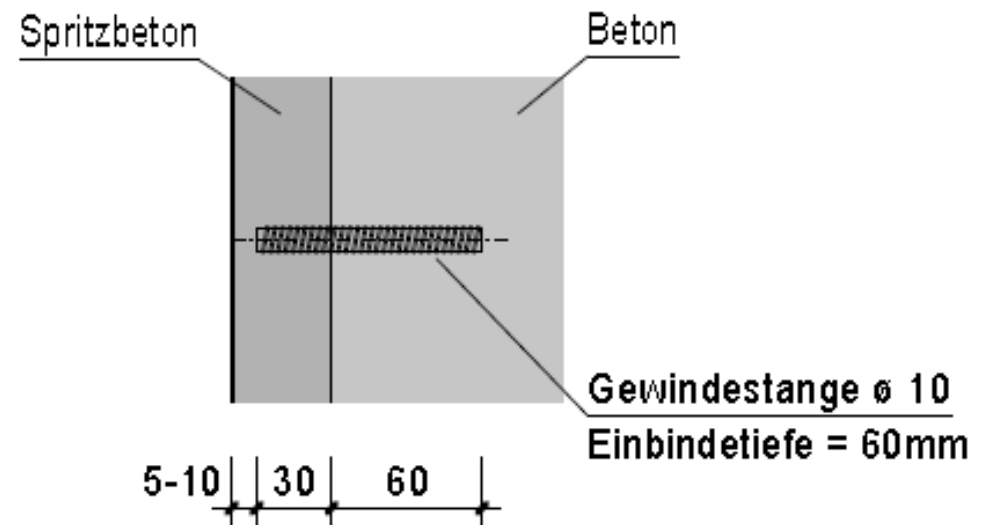
### Detail Verdübelung

Spritzbeton t = 35-40mm

Verdübelung mit  
HILTI HIT Hy 200 - A  
+ HIT - V - R, M10
