Instandsetzung Sichtbetonfassaden im Spannungsfeld zwischen Richtlinie und Denkmalanforderung

Aus der Sicht des Sachkundigen Planers
Erfahrungsberichte

- Instandsetzung St. Matthäuskirche,
München
- Instandsetzung Kapernaumkirche,
München

Vortrag Thieltges 22.09.2016
Bayerisches Landesamt für Denkmalpflege

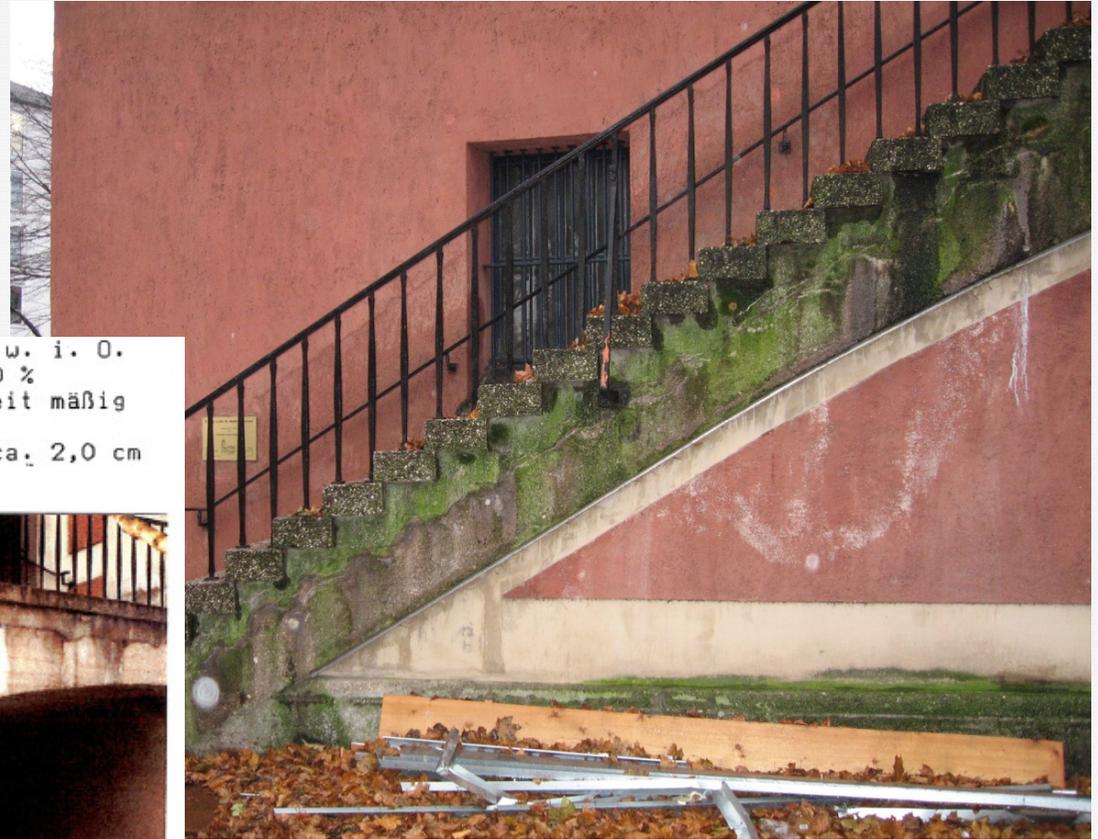
Objektzustand 2008

Schadensbild Außentreppenanlage

Bewehrung: Stahl II, längs \varnothing 30 mm, glatt, Zustand teilw. i. O.
teilw. Blattrost, Restquerschnitt teilw. 50 %
Beton: Oberfläche roh und Putz, Oberflächenfestigkeit mäßig
Nach Bewehrungsplan: B 300, Z 225, 300 kg
Karbonatisierungstiefe (Phenolphthaleintest) ca. 2,0 cm

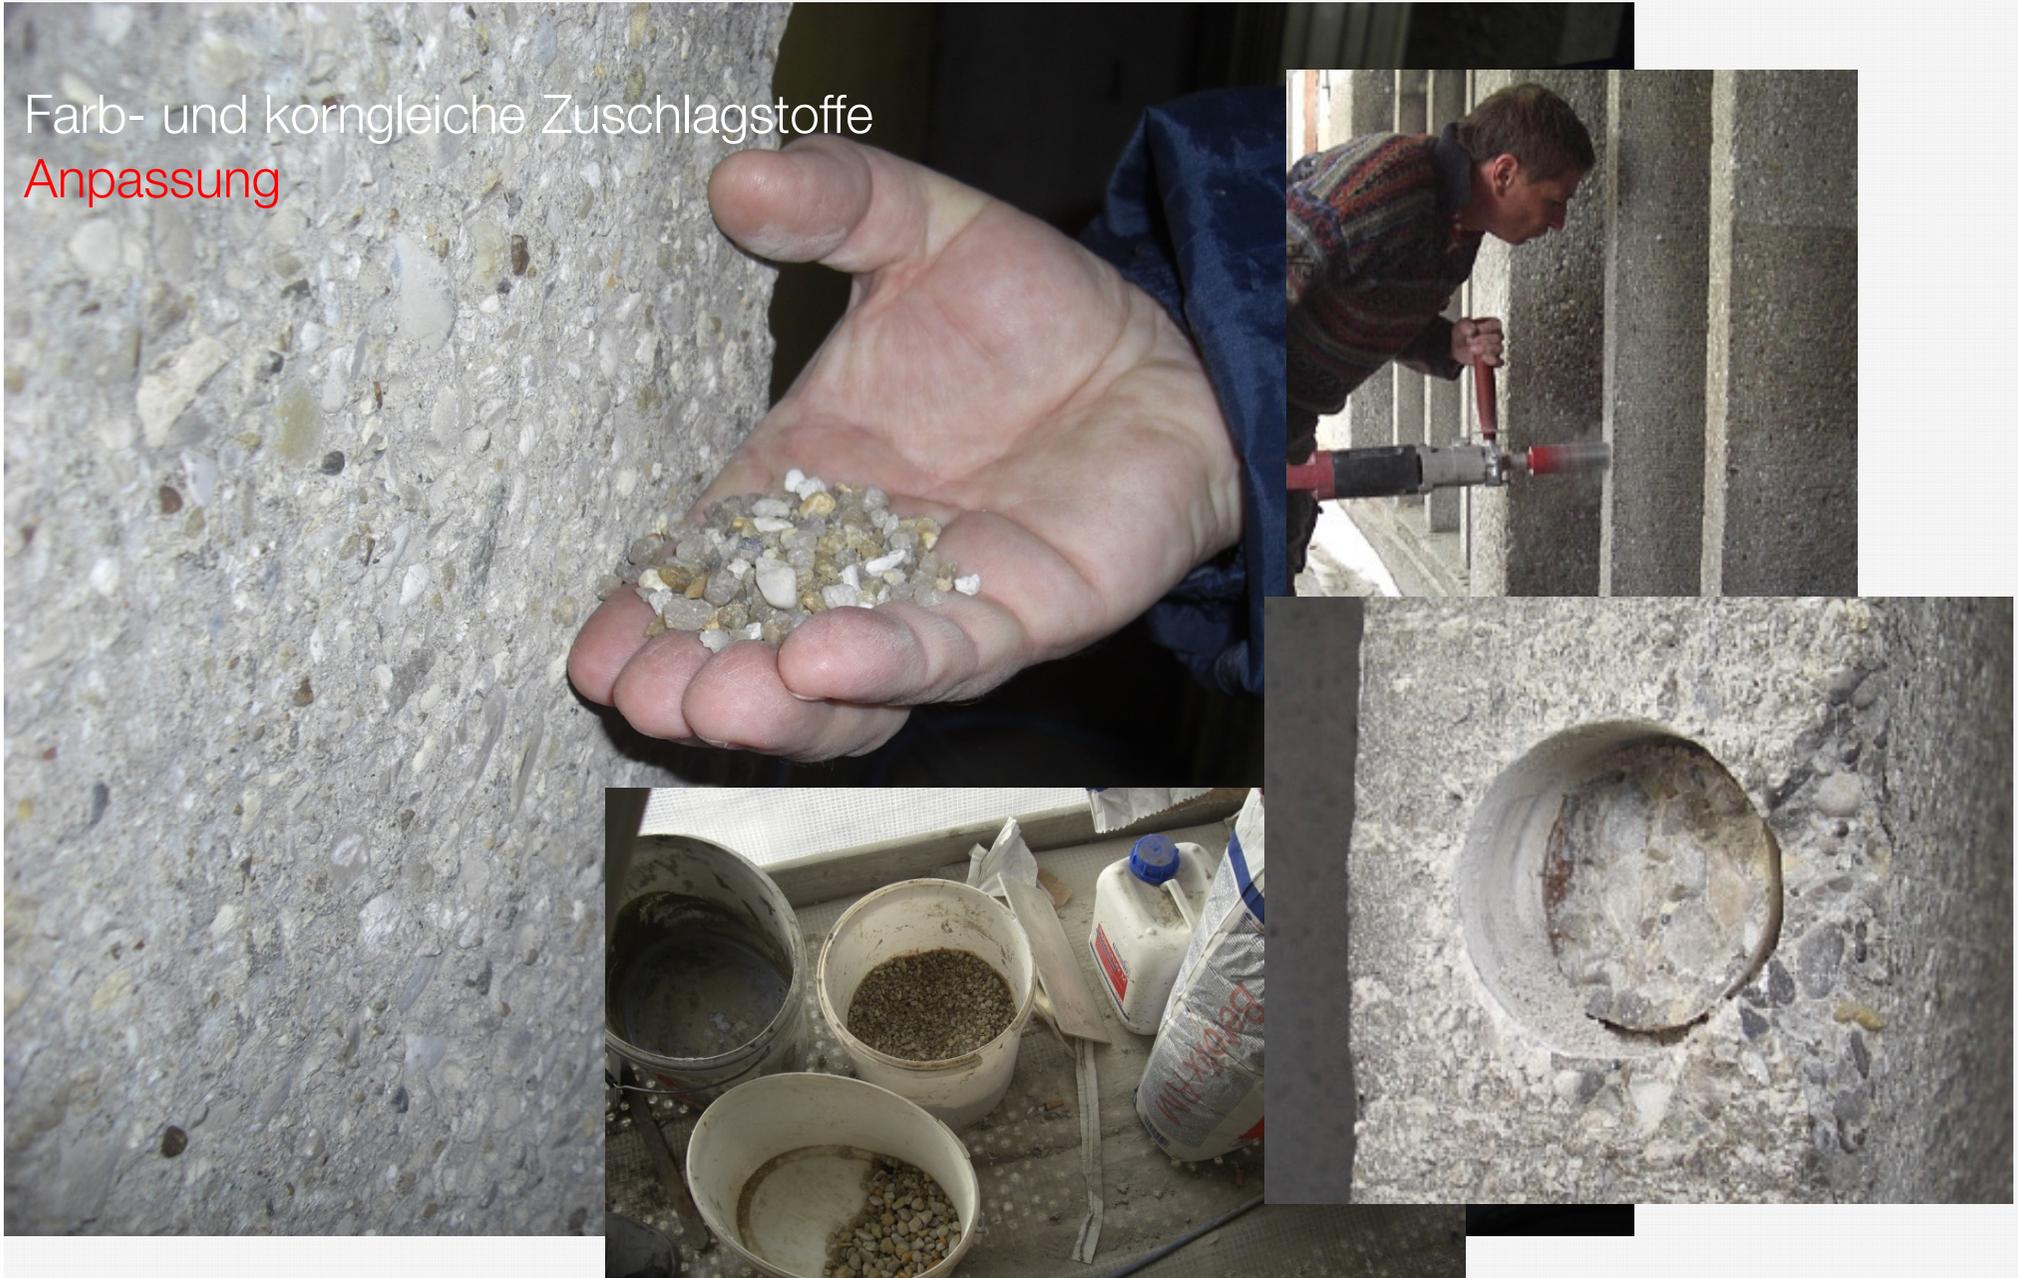
Farb- und korngleiche Zuschlagstoffe
Anpassung

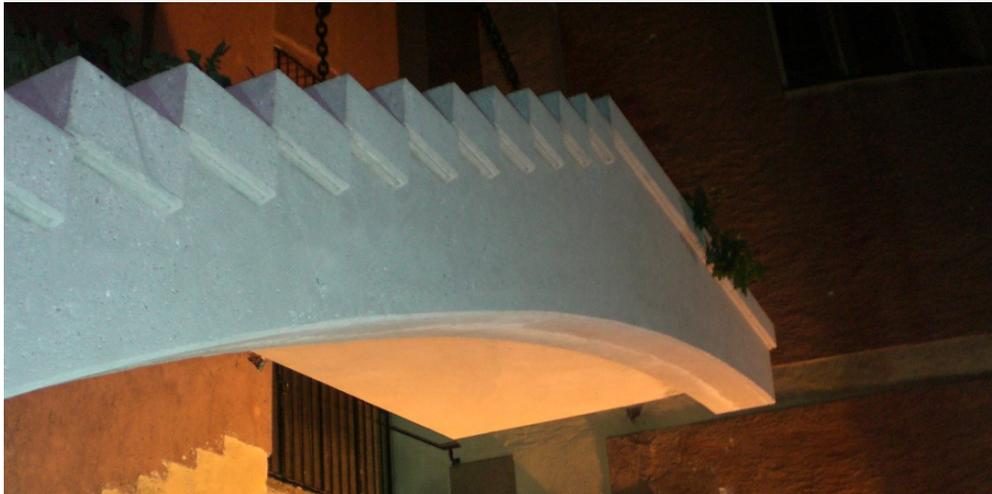
Neue Fertigteilkonstruktion mit
historischer Geländerkonstruktion, 2013.

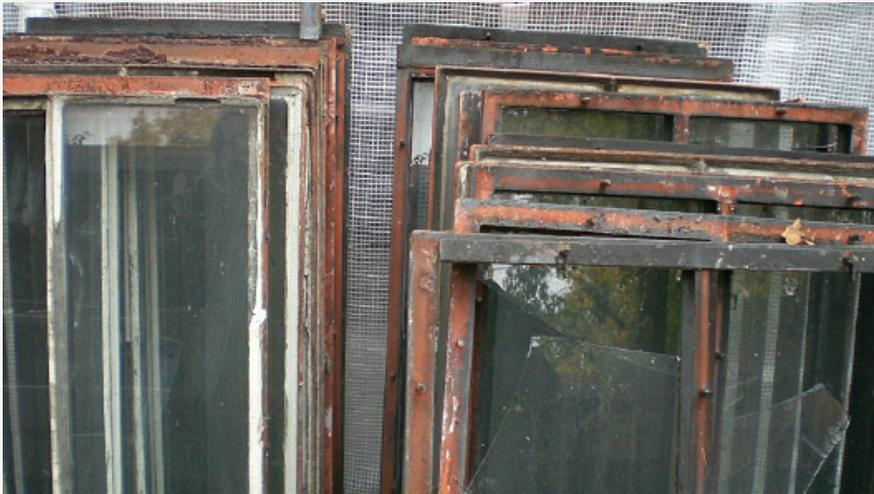
Ersatz der historischen Stahl-Fassaden durch thermisch getrennte Fassaden.
