# Instandsetzung St. Matthäuskirche München, Glockenturm

## Objektbeispiel 1a

Instandsetzung der Sichtbetonfassaden am Glockenturm

Ausführung 2014 – 2015

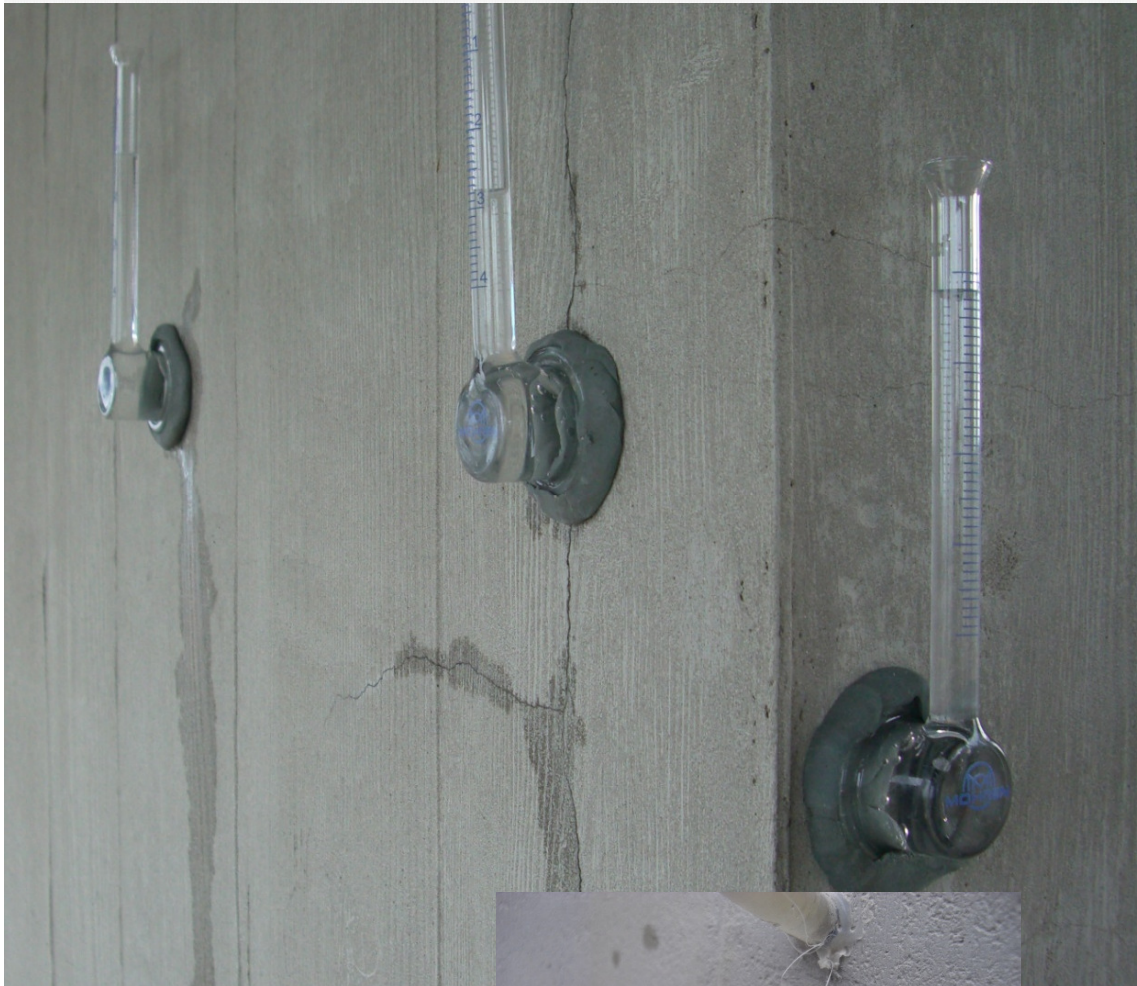
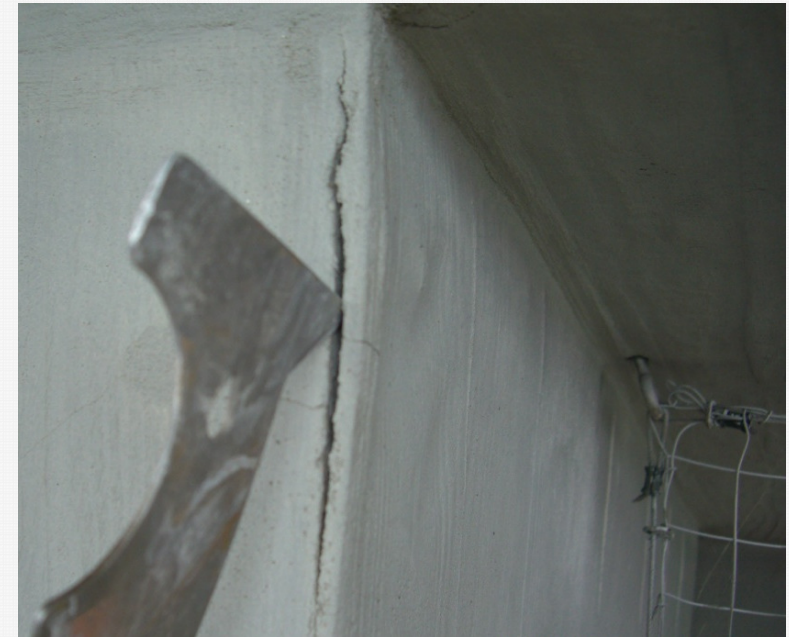
**Objektzustand 2013**

- Bei Abklopfen werden zum Teil großflächige Hohllagen festgestellt. Vorwiegend an den Kanten der Lisenen durchgehende, wasserführende Risse,  $R_w 0,4 - 0,6$  mm.
- Vereinzelt Risse  $R_w$  bis zu 1,0 mm mit Kantenabplatzungen.
- Die übrigen Flächen zeigten die bereits in 2007 vorzufindenden Rissbilder.
- Größte Schadenshäufigkeit an der Süd- und Westfassade zwischen 26 bis 45 hm, Schäden an der Ostfassade am geringsten.
